### Gebäudedaten :

Lage	DO- Hombruch
Baualter	1963
Jahr der Sanierung	2003
Gebäudetyp	Mehrfamilienhaus
Wohneinheiten	6
Wohn- u./oder Nutzfläche	365 m <sup>2</sup>

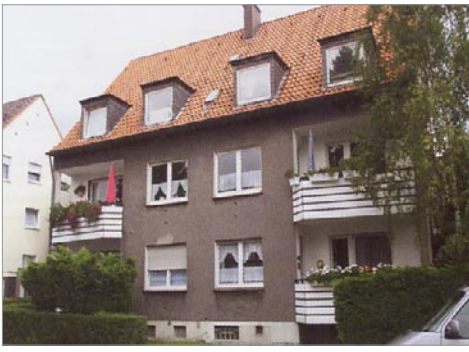
UNSANIERT

Vor der Modernisierung wurde ein Vor-Ort-Gutachten durchgeführt, um die Schwachstellen und die notwendigen Sanierungsmaßnahmen des 1963 erbauten Gebäudes festzustellen.
