### Gebäudedaten :

Lage	DO- Hombruch
Baualter	1963
Jahr der Sanierung	2003
Gebäudetyp	Mehrfamilienhaus
Wohneinheiten	6
Wohn- u./oder Nutzfläche	365 m <sup>2</sup>

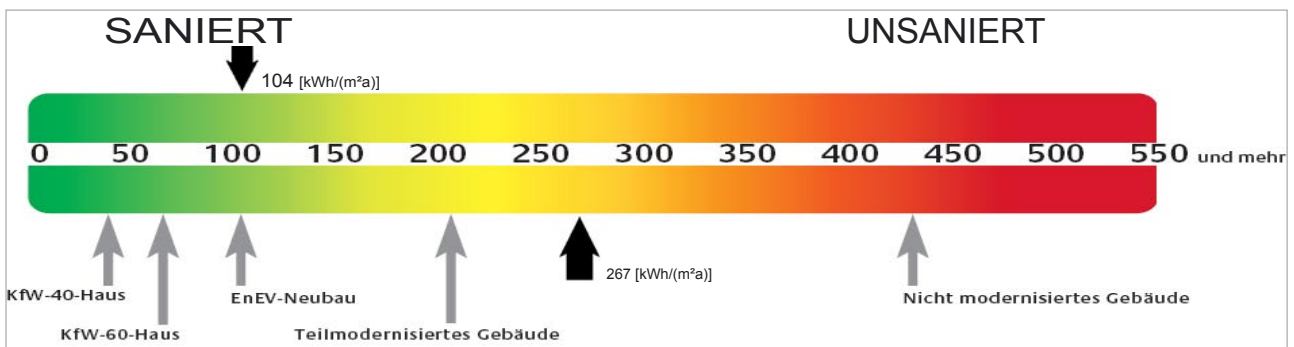
Die Sanierung brachte eine Energieeinsparung von 61,1 %

Energiebedarf :	unsaniert	saniert
Heizenergiebedarf	153 [kWh/m²a]	60 [kWh/m²a]
Endenergiebedarf	243 [kWh/m²a]	95 [kWh/m²a]
Primärenergiebedarf	267 [kWh/m²a]	104 [kWh/m²a]
CO <sub>2</sub> -Emissionen	23.913 [kg/a]	7.213 [kg/a]

**61,1%**  
Endenergie  
einsparung
